⚠️ お気を付けてください！

ヨコ型改修ドレンの設置

(タテ / ヨコ兼用型含)

不適切な設置による**漏水事故**が報告されています。

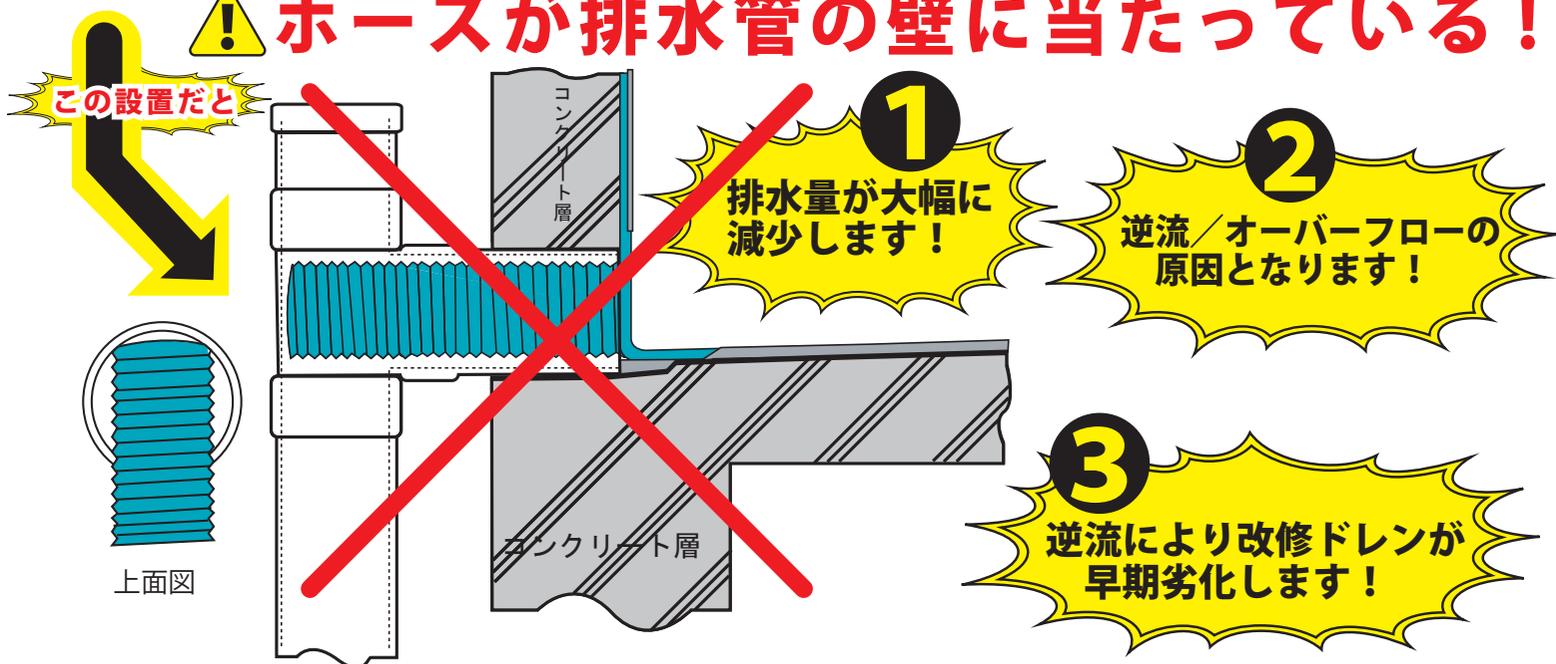
⚠️ **ホースが下向きに配置されていない！**

⚠️ **ホースが排水管の壁に当たっている！**
